Intervenciones de recuperación, consolidación y mejora del Molino de Santo Domingo

Recovery, strengthening and improvement work on Santo Domingo's Mill

Tracería - Revista de Rehabilitación Arquitectónica

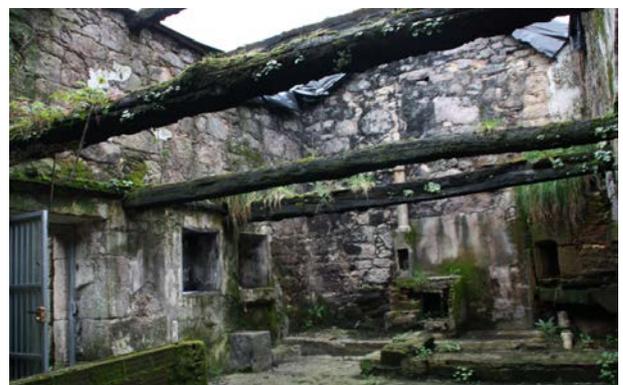
6. Estancia 2 – Cocina

La acción del fuego derivó a la calcinación y desprendimiento de la práctica totalidad de los elementos de madera y los forjados del inmueble. En las escasas vigas que aún se conservan, se aprecia una merma de sección evidente, y la desaparición de la cobertura, que provoca un acceso continuo de la humedad, ha permitido proliferar organismos vegetales, tales como las plantas superiores, los musgos, los líquenes y los hongos; además se aprecian en algunos puntos orificios procedentes de ataques de insectos xilófagos. Su estado es muy grave. El resto de elementos han desaparecido.

La merma de sección de las vigas del forjado tras el incendio, más su posterior degradación, hace necesario que se sustituyan la totalidad de las mismas. Se ejecutarán nuevos forjados de madera aserrada de castaño, de techo de planta baja y techo de planta alta y que estarán compuestos por vigas y viguetas sobre las que apoya el entablado de madera hidrófugo superior donde, previo enrastrelado, se ejecutará la tarima. Los techos serán de acabado visto.

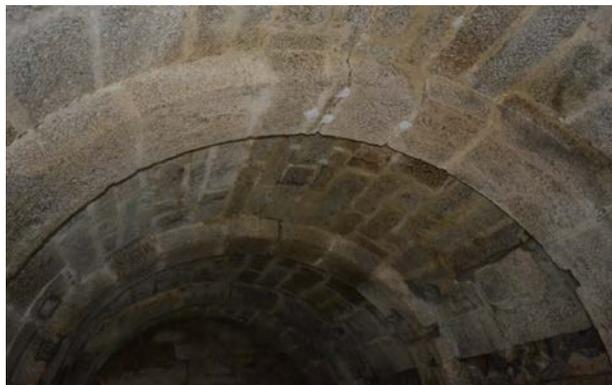
7. Filtraciones en la sala de molienda, y grieta de clave

- Grietas: existen en la estancia abovedada (fig. 7) y en la fachada este. En la bóveda, la causa de la aparición de la grieta de clave fue debida a un exceso de peso en cubierta derivado del crecimiento de plantas superiores, de modo que, al ser eliminado, cesó la actividad de la grieta. En el caso de la fachada este se deben simplemente por la pérdida de material de junta. Se ha concluido que no hacen peligrar la estabilidad de los elementos a los que afectan.

- En la bóveda de la sala de molienda, para evitar concentraciones de tensiones en la zona de las grietas existentes, se dará el mismo tratamiento que a las juntas, mortero de cal con NHL 3,5 y mezcla 1:3:10.

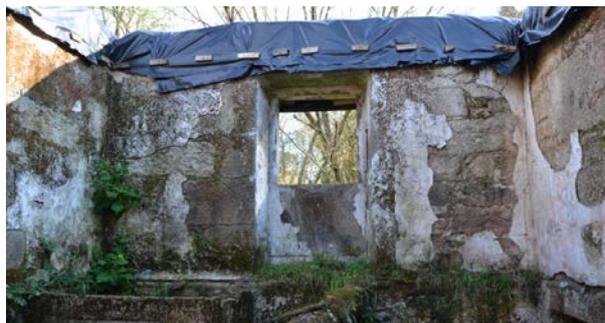
- Desprendimiento de enlucidos, revocos y enfoscados en paramentos. En un primer momento se producen abombamientos que dan paso a desconchados, y por falta de adherencia se provoca la pérdida de las partes dañadas. Se aprecia principalmente en la planta alta del edificio (fig. 8).

8. Desprendimiento de revocos

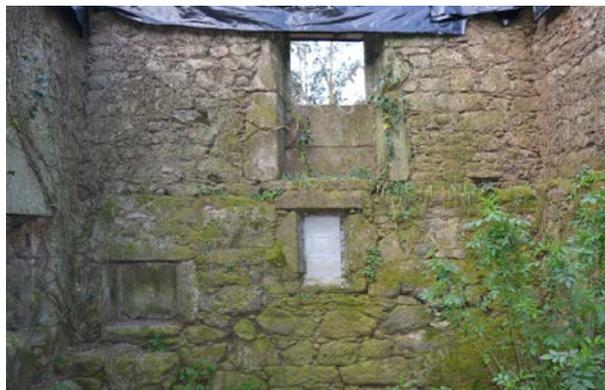
- Síntomas de disgregación superficial en los morteros debido a la acción de las sales que contienen. Esto ha provocado un deslavado prácticamente generalizado (fig. 9).

- Aparición de musgos y plantas superiores cuyas raíces y su crecimiento pueden provocar desprendimientos en los elementos. En el caso de las segundas, un crecimiento desmesurado provoca tensiones no previstas que llevan a la formación de grietas y roturas (fig. 9).

9. Deslavado de juntas y aparición de organismos vegetales

- Manifestaciones consecuencia de las humedades: se limpiarán los paramentos, a base de un cepillado mediante peine de cerda suave, previa pulverización manual de una solución a partes iguales de agua y alcohol con adición del 5% de amoníaco. Si no se garantiza la liberación tanto en la superficie de la piedra como en sus poros de los microorganismos existentes se utilizará un componente biocida suave ayudando a una limpieza más profunda de los poros de la piedra. En ningún caso se procederá a la eliminación de las plantas superiores mediante el arrancado de raíz, pues se podría dañar la construcción.

- Saneado de juntas: eliminándose para ello polvo, hollín, materias orgánicas e incluso los morteros descompuestos o degradados. Para ello se utilizarán cepillos y aire a presión moderada. Y por último, una vez limpiadas, se humectará la zona a fin de prepararla para el posterior rejuntado mediante retacado con mortero de cal tradicional, con NHL 3,5 y mezcla 1:3.

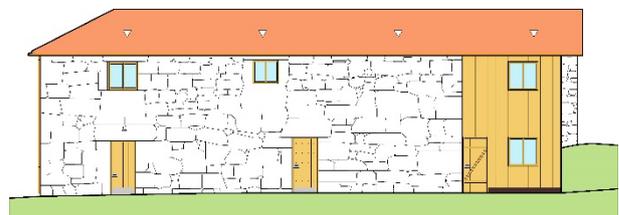
12. Alzado Este estado reformado

Es digna de mención la ejecución del cerramiento de fachada Este de entramado ligero de madera, que dentro de una actuación mimética como la presente, otorga testimonio de una intervención actual (fig. 12).
