Peritaje de la estructura de madera del Convento de O Rosario

Expert report of the wooden structure of the Rosario's Convent

David Hermida Carballido

Tracería - Revista de Rehabilitación Arquitectónica

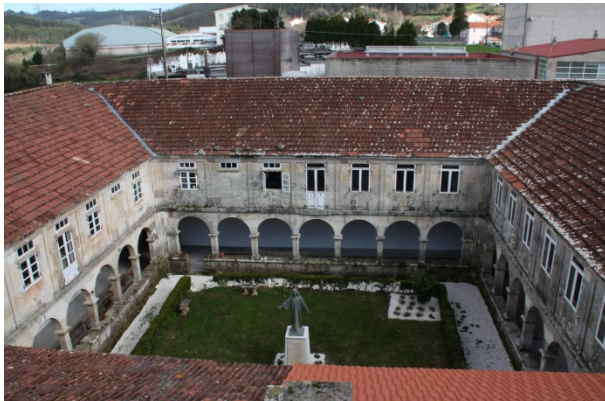
7. Vista de la cubierta desde el campanario de la iglesia

En primer lugar será necesario eliminar las causas que provocan las lesiones. Para ello, se considera necesario el retejado de la cubierta. Se sustituirá el entablado debido a su mal estado para posteriormente ejecutar el retejado. Además, se instalarán en el edificio canalones y bajantes, para asegurar la correcta evacuación del agua pluvial.

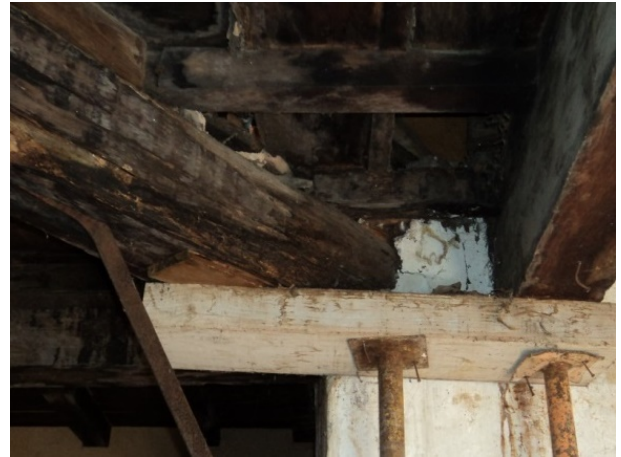
paramentos debido a la inexistencia de elementos de evacuación del agua pluvial.

8. Apoyo de viga con pudrición parda

Tanto en el entramado de planta primera como en la estructura de cubierta se detectan hongos de pudrición, concretamente pudrición parda. Esta lesión está localizada en las cabezas de las vigas y viguetas y en las zonas húmedas.

Esta lesión está causada por unas condiciones constantes de humedad propiciadas por filtraciones por cubierta, debido a su mal estado de conservación, y por la penetración por los

Una vez eliminados todos los focos de humedad del inmueble, se eliminarán los entablados que no se encuentren en buen estado y todas aquellas vigas que debido a su estado de pudrición no puedan ser reutilizadas. Las vigas eliminadas se repondrán con piezas de madera de castaño de la misma escuadría que las piezas originales.

En las piezas que se mantienen (aproximadamente el 70%), se realizará un cepillado superficial para posteriormente aplicar un tratamiento químico con carácter curativo y preventivo sobre la superficie de las vigas y viguetas mediante aplicación por pulverizado de un producto con propiedades fungicidas e insecticidas. Además se realizará una impregnación mediante inyecciones en las zonas de las cabezas de las vigas.

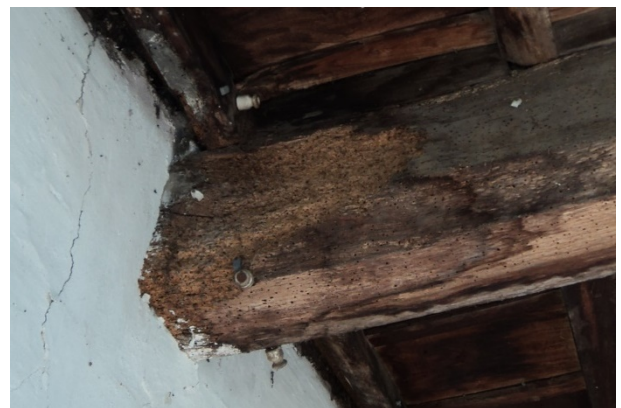
Otra de las patologías detectadas en la estructura es el ataque de insectos xilófagos coleópteros (carcoma). Este ataque se localiza principalmente en los apoyos de las vigas o zonas con una pudrición previa.

9. Apoyo de viga con ataque de carcoma

Se han encontrado numerosos ataques por agentes xilófagos. Con casi toda seguridad, la madera tiene una muy alta proporción de duramen, siendo el ataque de la carcoma únicamente superficial.
