## Restauración vs. *tabula rasa*. Reconversión de una estructura obsoleta en Centro Sociocultural

*Refurbishment vs. tabula rasa. Restoration of an obsolete structure into a Facilities Public Building*

Tracería - Revista de Rehabilitación Arquitectónica  
ISSN: 2444-9547  
<http://bit.ly/traceria>  
Nº 2 (2016)  
Páginas 1-8  
Fecha de recepción 13.10.2016  
Fecha de aceptación 20.12.2016

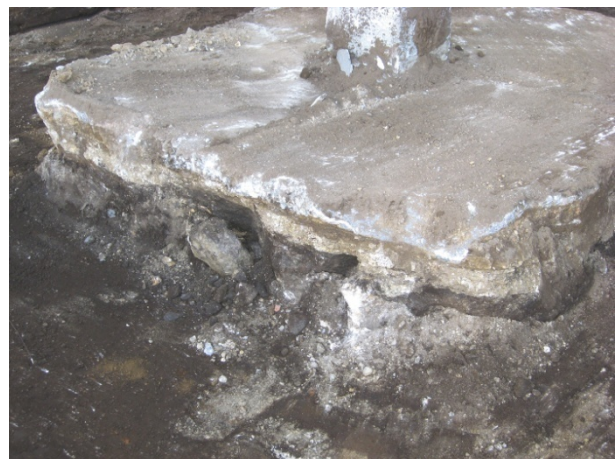
8. Estado previo de las zapatas aisladas.

tipo establecida por el Plan Xeral de Ordenación Municipal de A Coruña=5,50 m.), condujo a la hipótesis de que los pilares habían sido hormigonados en una sola puesta, ya que la pérdida se producía a la longitud máxima de las mangueras de vibrado, también medida desde la coronación. Además, a la vista del deficiente control de ejecución de la obra se tomó la decisión de repicar la solera para comprobar el estado de la cimentación: el armado de las zapatas era apenas una parrilla mínima situada muy lejos de la zona de compresión y no existían ni vigas de atado ni vigas centradoras (fig. 8).

Para reforzar la cimentación se optó por convertir ésta en una losa para aumentar la superficie de transmisión de las cargas verticales en los pilares más desfavorables, unificando los asientos diferenciales y atando en las dos direcciones las zapatas aisladas. Para ello se siguieron los siguientes pasos, que se reflejan en la secuencia de imágenes (fig. 9):

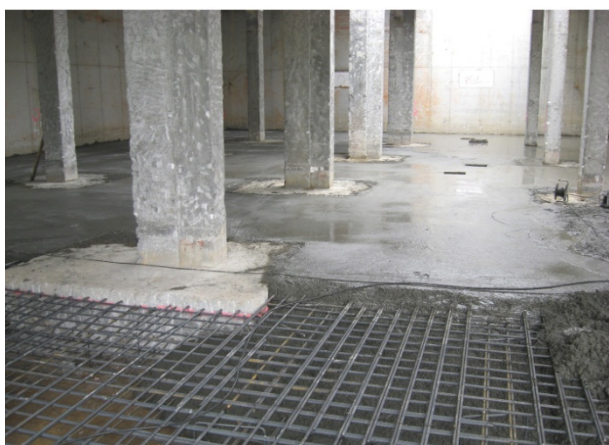
9. Secuencia de recuperación de la cimentación

a) Repicado de la solera existente y excavación de todo el espacio intersticial entre zapatas hasta alcanzar el canto útil de las mismas.

b) Recuperación de la geometría de las zapatas y localización de la posición de su armadura inferior. Limpieza de superficie rugosa en cantos de zapatas, para garantizar la buena adherencia entre el nuevo y el viejo hormigón, mediante cepillado manual de la superficie e hidrolimpieza a presión.

c) Colocación de conectores de acero B-500 S, diámetro 16mm con taladro y resina epoxi en canto de zapata para armadura superior e inferior, con una separación de 15 cm por unidad, garantizando la respuesta al punzonamiento entre la zapata y la losa.

d) Trazado de la red de saneamiento en PVC PN 16 con junta soldada, para evitar el deterioro de la red con el vibrado de losa. Colocación de armado B-500S con parrilla superior de d=16mm. cada 15 cm. y d=12 mm. cada 20 cm. en parrilla inferior y hormigonado de la losa de cimentación de e= 0,50 m. con HA-25/B/20/IIa.
