El Pazo do Espiño: del Modernismo a la Modernidad. Proyecto de rehabilitación para centro sociocultural

Pazo do Espiño: from Modernism to Modernity. Project of rehabilitation to socio-cultural center

José Antonio Rodríguez Losada

Tracería - Revista de Rehabilitación Arquitectónica

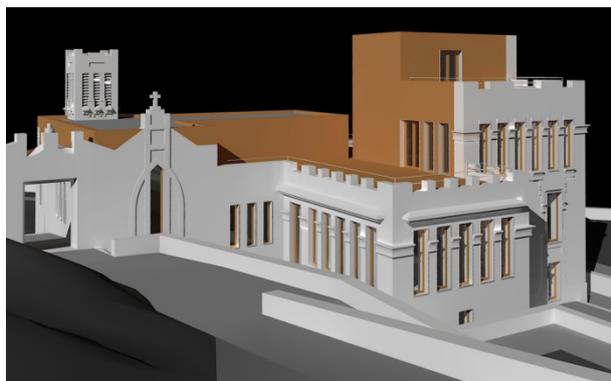
1. Maqueta del proyecto de rehabilitación

El proyecto de rehabilitación del Pazo do Espiño y su finca se plantea como una reordenación del lugar, al que se infieren nuevos usos y formas. Para la rehabilitación del inmueble, no obstante, se emplea un lenguaje contemporáneo que respeta y, a la vez, potencia la ruina preexistente. De este modo, se evoca y reinterpreta, conceptualmente, la geometría original del edificio, sin realizar una mera reconstrucción literal del edificio que fue en el pasado. Para ello, son fundamentales los materiales y la técnica, así como las geometrías a emplear y, en definitiva, el diálogo entre ambas.

Exteriormente, el proyecto se genera apoyándose en los muros de piedra existentes en la ruina, completando los mismos con un nuevo material: la madera. Si bien es cierto que López de Rego ya empleaba este material en su obra, limitaba su uso, exclusivamente, a las carpinterías y a los solados interiores. Frente a la pesadez y tectonicidad de los muros existentes se contraponen la ligereza y versatilidad de la madera. Este material constituirá la nueva piel contemporánea del inmueble, un todo continuo en cerramientos y terrazas, potenciando con esta homogeneidad las nuevas volumetrías que constituirán el edificio. Estas geometrías son simples y puras, despojándose del ornamento redundante en la totalidad de la ruina del edificio. Las carpinterías también se realizan en este material, viéndose reforzado el cerco del hueco por la utilización de una

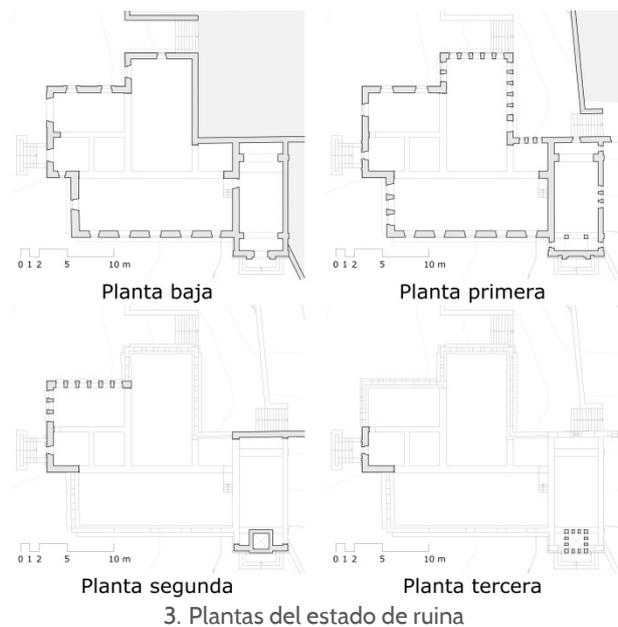
Este edificio de planta claramente irregular, se compone de un total de cuatro plantas, las cuales van disminuyendo su superficie a medida que se sube de nivel. Precisamente, la conjunción de la planta irregular del conjunto con el retranqueo y escalonamiento de los alzados debido a la pérdida de la sección en planta a medida que se asciende, da lugar a una riqueza volumétrica excepcional e inexistente en el resto de obras de López de Rego. Además, el tratamiento de los huecos y ornamento en las fachadas resulta fundamental para declarar y reforzar la entidad autónoma y la homogeneidad de cada uno de los cuerpos. El ideal compositivo no se basa en la simetría total del conjunto, sino en el uso de simetrías individualizadas en cada una de las distintas partes del edificio, resultando, finalmente, un conjunto asimétrico. En todo caso, la forma exterior es fiel reflejo de lo que ocurre en el interior del edificio en cuanto a los usos y funciones de los distintos locales. La composición logra la elegancia a través de la sobriedad y la severidad formal, alcanzada mediante el empleo de volúmenes con un marcado carácter geométrico, lo cual es una alusión evidente a los diseños de la Secesión vienesa, aunque lo regional y lo local siempre están presentes.

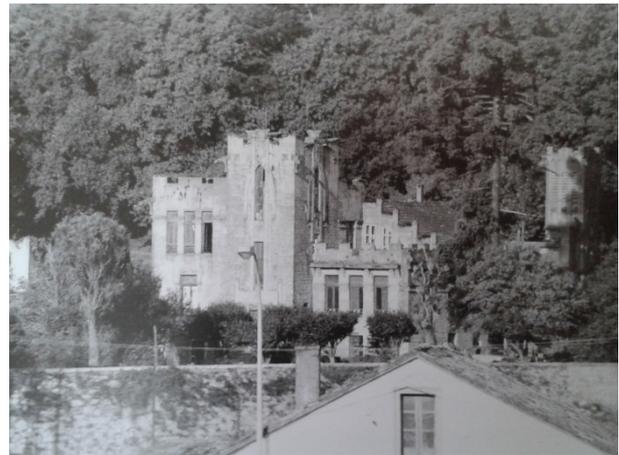
4. Vista del estado original

En la planta baja se ubicaban las dependencias destinadas a servicios, constando de cocina, despensa, bodega, cochera e, incluso, capilla. Por el contrario, la planta primera era la planta noble, ocupada por el salón, las habitaciones y un pequeño baño. La planta segunda estaba destinada a galería, desván y terrazas. Finalmente, la planta tercera sólo se empleaba como terraza o mirador. Ambas terrazas contaban con unas excelentes y privilegiadas vistas hacia la ciudad histórica.

Como es tradicional, la fachada principal, por la que se accede al pazo, se orienta sensiblemente al sur. El acceso al mismo se realiza a través de una pequeña escalinata, que conduce a la puerta de entrada situada en la torre, la cual alberga el núcleo de escaleras que comunica funcionalmente las distintas plantas entre ellas y constituye el bloque más destacado del conjunto en general. La torre, que se erige como el elemento más alto de toda la construcción, es el elemento sobre el que pivota el resto de la composición. De las escaleras mencionadas sólo existen restos sobre los muros y en forma de escombros, permitiendo saber que eran de madera de pino sobre estructura de castaño.

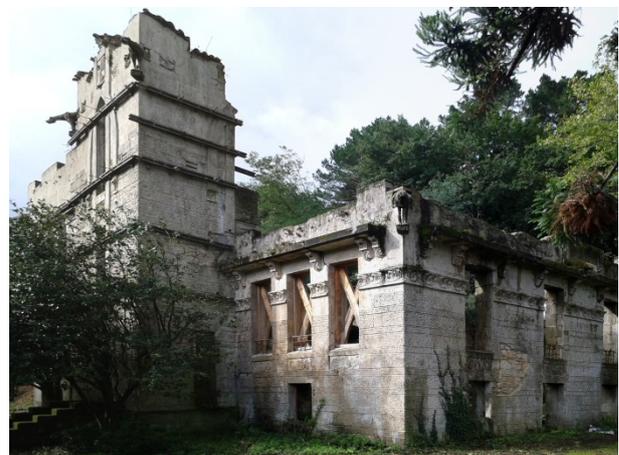
5. Situación actual vista este

Actualmente, el edificio se encuentra en un estado de ruina y abandono. Se conservan, únicamente, parte de los muros exteriores y los arranques de los muros interiores, estando el resto del edificio volcado a su interior formando una gran montaña de escombros. No obstante, a partir de estas ruinas, y con el apoyo de imágenes antiguas, se realiza un estudio de su composición.

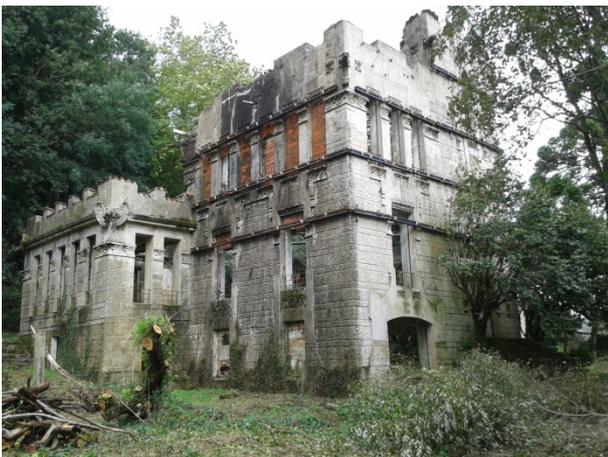
6. Situación actual vista sur

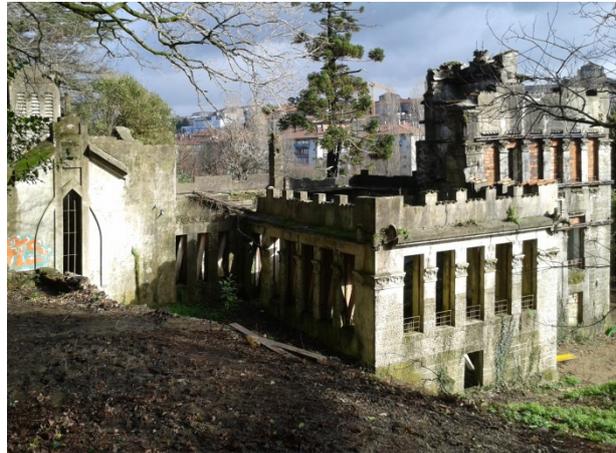
7. Situación actual vista oeste

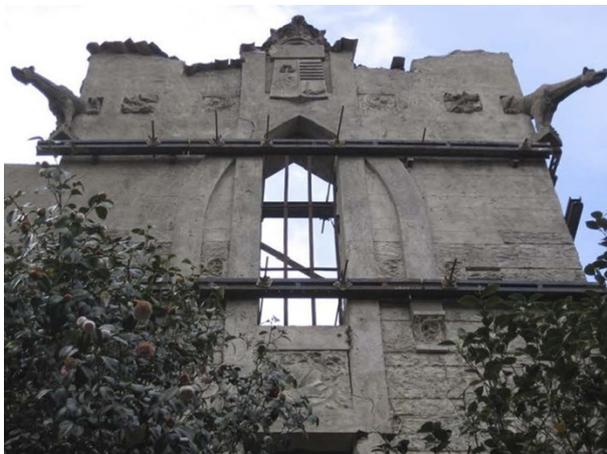
8. Situación actual de la torre

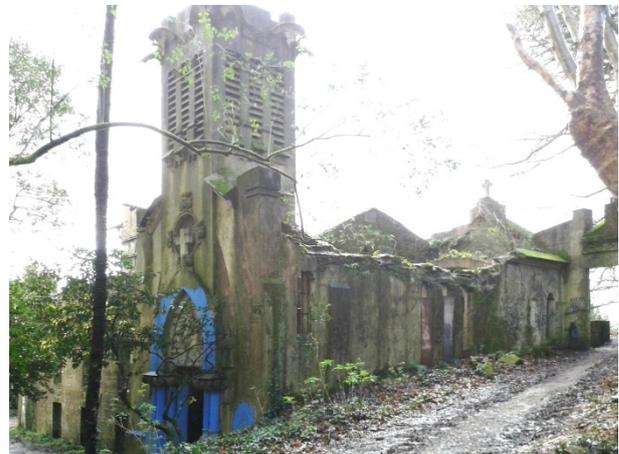
9. Situación actual vista norte

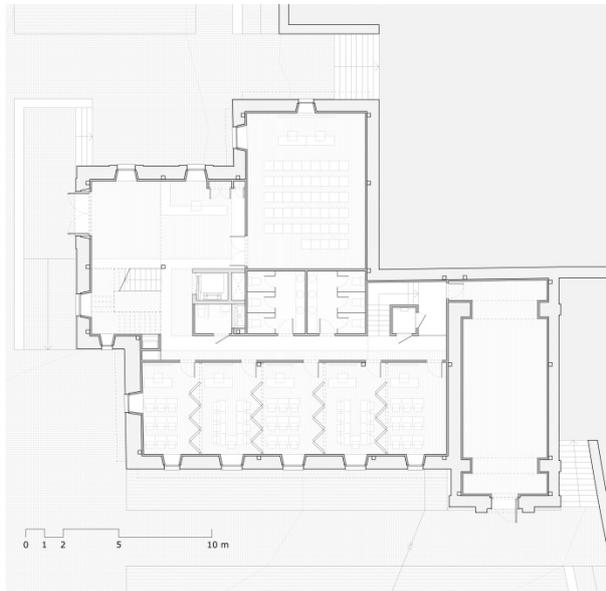
El programa de usos del edificio rehabilitado se adapta a las necesidades propias de un centro sociocultural. En la planta baja se ubican la recepción, el salón de actos, cinco locales para aulas-taller (con posibilidad de combinarse entre ellas), sala de exposiciones y tres aseos de planta. A través de la amplia puerta principal, desplazada a la vieja cochera, se accede, directamente, a la recepción.

Además, la portada de la antigua capilla permite la entrada, desde el exterior, a la nueva sala de exposiciones.

10. Planta baja rehabilitada

Respecto a la parte programática propiamente dicha, en primer lugar, cabe hacer referencia a la situación de las entradas y accesos del nuevo edificio. De este modo, por motivos de accesibilidad y debido al nulo valor patrimonial y funcional de las pequeñas escalinatas situadas en las entradas del antiguo edificio, se procede a su eliminación. Siendo así, la entrada principal, que originariamente daba acceso directo al primer descansillo del núcleo de escaleras interiores, se desplaza a la antigua entrada de la cochera, de la cual se baja su cota debido a la insuficiencia de altura de la planta baja para el nuevo uso público. En lo que respecta a la entrada de la antigua capilla, ésta mantiene su ubicación, aunque también se rebaja su cota de entrada. La existencia de dichas entradas principales, las cuales se complementan con otra secundaria ya existente en la planta primera, permite, incluso, el uso independiente de distintas zonas del edificio.

En origen, el edificio consta de cuatro plantas sobre rasante, las cuales se mantienen en el proyecto. En cuanto a la distribución interior, si bien es cierto que no se reconstruyen los muros interiores originales, los nuevos locales se organizan y ordenan siguiendo el esquema marcado por los arranques de los mismos, los cuales quedarán reflejados físicamente en el propio pavimento de la planta baja mediante un cambio de material, así como virtualmente en el resto de plantas mediante su propia distribución.

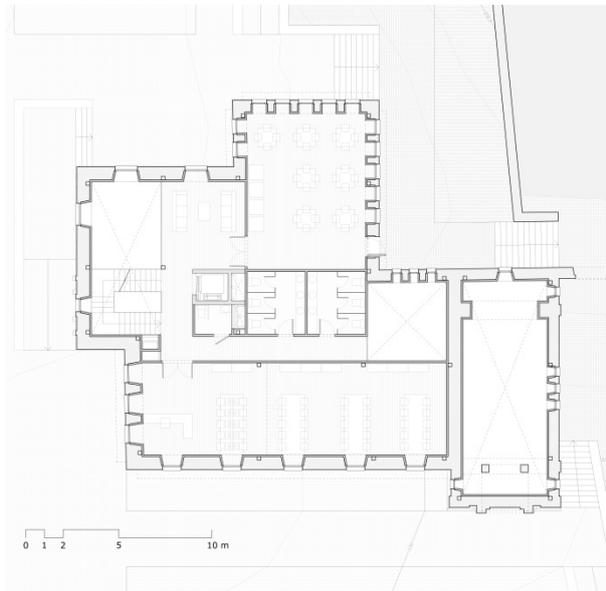
Asimismo, en la planta primera se sitúan la biblioteca, una cafetería autoservicio, una zona de descanso y lectura y otros tres aseos de planta, idénticos a los de la planta baja. La discreta entrada trasera existente en origen, a nivel de esta planta, se aprovecha como acceso independiente para la cafetería, así como para la posible colocación de una terraza en el exterior.

11. Planta primera rehabilitada

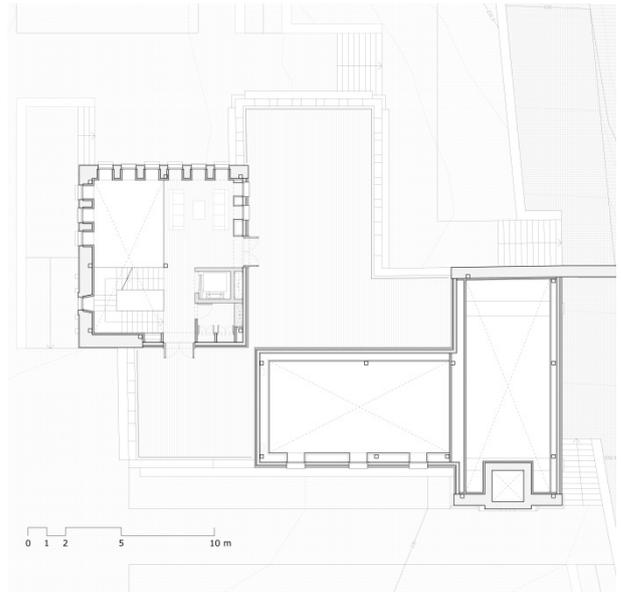
La planta segunda consta de una zona de descanso y lectura, un almacén y dos terrazas o miradores hacia la ciudad histórica.

12. Planta segunda rehabilitada

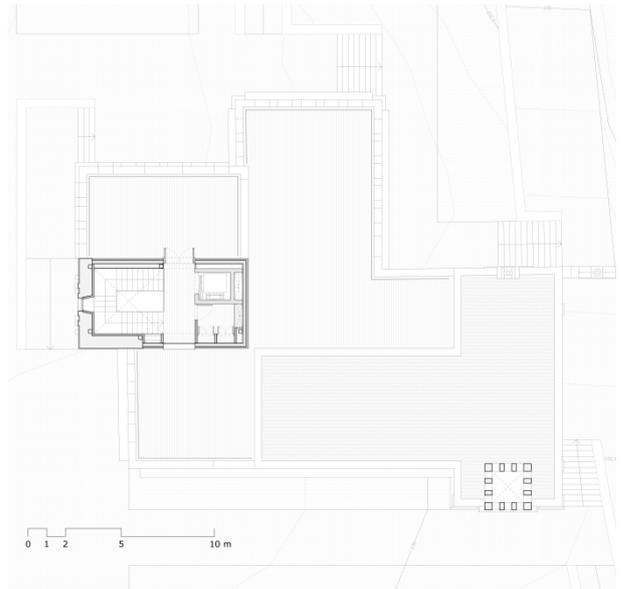
Por último, en la planta tercera, se proyecta otra terraza semejante a las anteriores y un local destinado a cuarto de limpieza.

13. Planta tercera rehabilitada

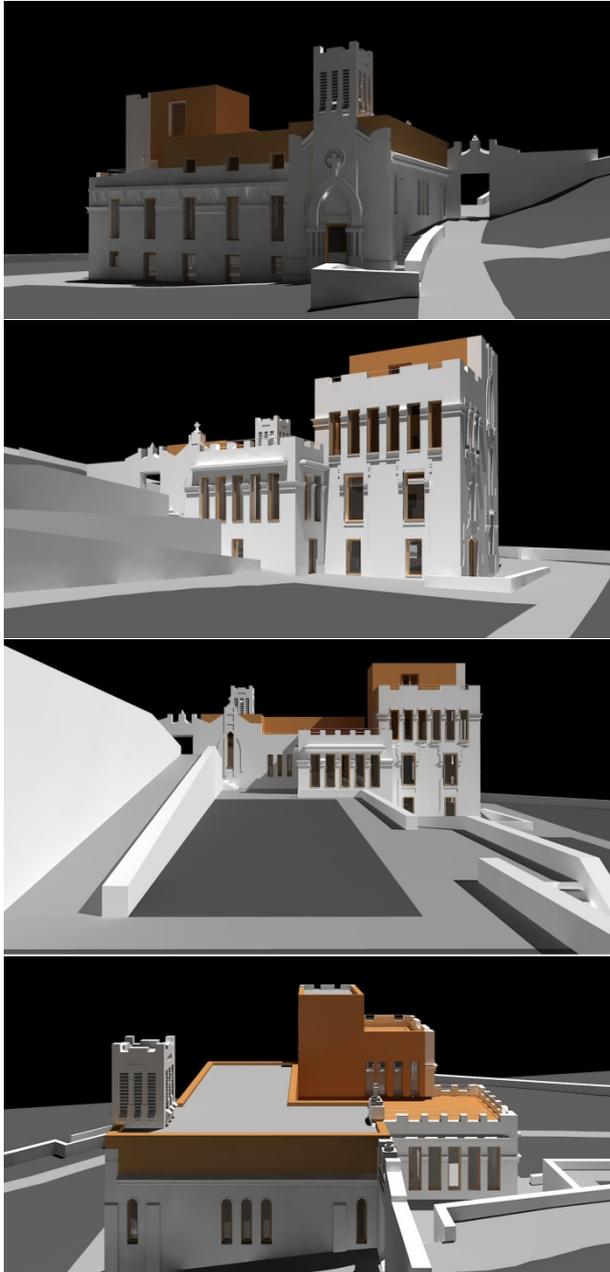
14. Maqueta del proyecto de rehabilitación

Un aspecto fundamental a destacar es la inclusión de espacios en doble altura, cuyos vacíos permiten la comunicación y relación espacial entre las distintas plantas. En cuanto a los nuevos materiales contemporáneos que se emplean en los interiores, aparte de los anteriormente comentados, cabe mencionar el uso de la madera y el linóleo en los suelos, así como del cartón-yeso en los trasdosados, la tabiquería y los techos.

Estructuralmente, lejos de reconstruirse los muros interiores originales, se proyecta una solución que contrasta radicalmente con este planteamiento. Se

trata de una estructura interior porticada, a base de entramados metálicos de acero y losas mixtas, sirviendo, además, como apoyo al nuevo cerramiento y como refuerzo de los muros exteriores existentes, en los cuales se realiza un recalce y un encadenado mediante el zunchado en cabeza de los mismos.
