Estudio de las construcciones de tapia en la zona norte de Monforte de Lemos

Study of vernacular earthen constructions in the north area of Monforte de Lemos

Tracería - Revista de Rehabilitación Arquitectónica
ISSN 2444-9547
<http://bit.ly/traceria>
Nº 2 (2016)
Páginas 41-48
Fecha de recepción 31.10.2016
Fecha de aceptación 27.12.2016

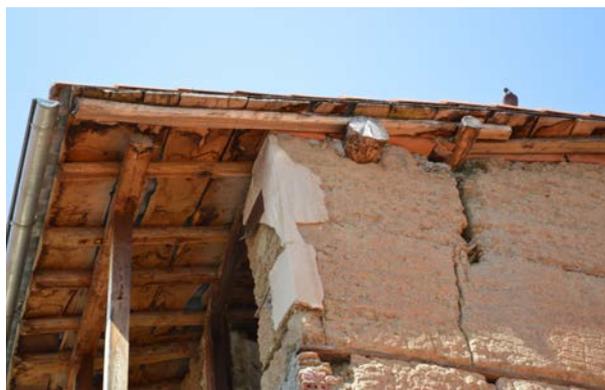
1. Detalle muro de tapia en Monforte de Lemos

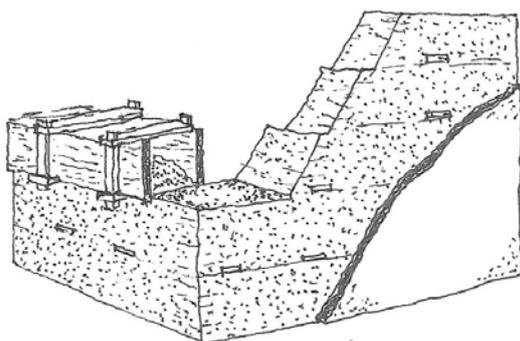
La tapia simple está compuesta predominantemente por el material tierra. Mileto & Vegas (2014) defienden que debe contener la proporción de arcilla necesaria para cumplir óptimamente su función de aglomerante, sin superar un cierto límite para evitar el agrietamiento de la misma.

3. Tapia simple

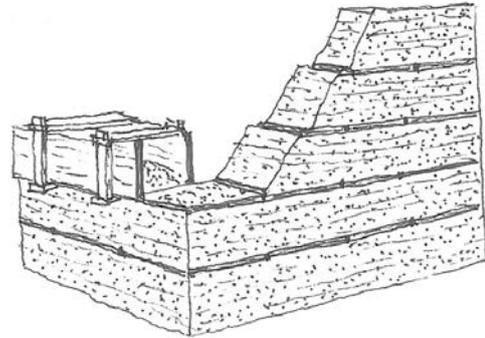
La tapia con verdugadas de tablas de madera se trata de una variante de la tapia simple que incorpora a su sección lascas de madera en cada tongada para ofrecer mayor consistencia al muro. En su variante, además de las lascas de madera en cada tongada, se colocan en las esquinas para dar aún mayor resistencia.

4. Tapia con verdugadas de tablas de madera

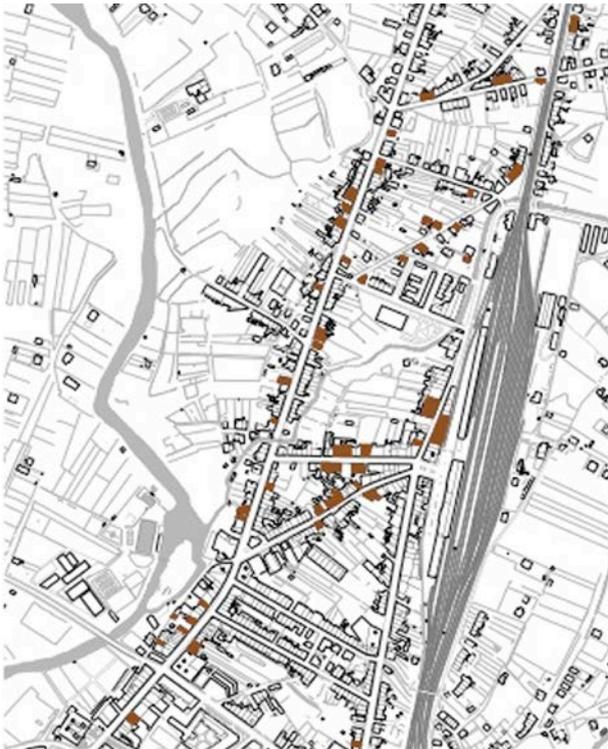
5. Mapa de localización del marco muestral

Se identificaron un total de ochenta y cuatro edificaciones de tapia (fig. 5) en el denominado “barrio de la estación” situado al norte de la ciudad de Monforte de Lemos.

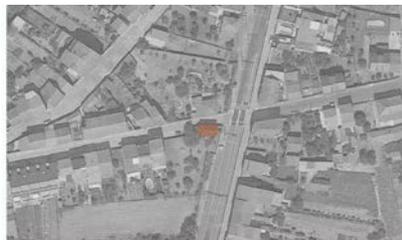
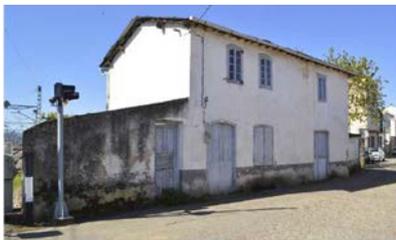
7. Ficha de inventario del marco muestral

ZÓCALO PERIMETRAL: Formado por mampuestos y cantos rodados de piedra granítica hasta los 70 cm de alto.
SINGULARIDAD FACHADA: Completamente plana, sin ningún tipo de saliente o retranqueo.
CARPINTERÍA: Madera pintada en color azul claro, con acristalamiento sencillo, de doble hoja.
HUECOS: PB: 3 puertas (haces exteriores) y 1 ventana (haces medios) con contraventana exterior. PA: 3 ventanas (haces exteriores)
DINTEL Y JAMBA: Madera, de dintel curvo.
COMPOSICIÓN DE LOS HUECOS: Con el mismo eje vertical y horizontal.
CUBIERTA: A dos aguas con faldones de teja cerámica curva. Realizada con correas de madera tendidas entre las medianeras de tapia, sobre las que se disponen parecillos que soportan un enlatado de madera, encargado de recibir la cobertura. Canalón y bajantes de PVC.
ALERO: Realizado en madera, perimetral excepto en los muros medianeros.
REVESTIMIENTO EXTERIOR: Morteros de cal y arena y pinturas lisas.

10.203. [Superior izquierda] Detalle de la tapia en el muro, autoría propia, 02.05.2016.
10.204. [Superior derecha] Mapa de localización, extraído de www.google

10.205. [Superior izquierda] Fachada principal, autoría propia, 02.05.2016.
10.206. [Superior derecha] Detalle de la carpintería, autoría propia.

Cada una de las ochenta y cuatro edificaciones inventariadas se analizó sistemáticamente a través de una ficha diseñada para tal fin (fig. 7) en donde se recogen datos cronológicos, tipológicos y constructivos, para posteriormente poder ser comparadas.

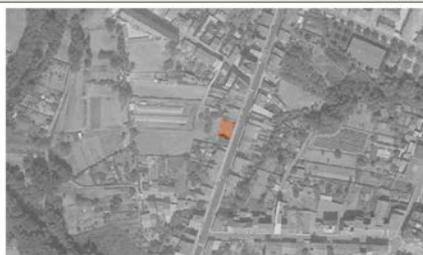
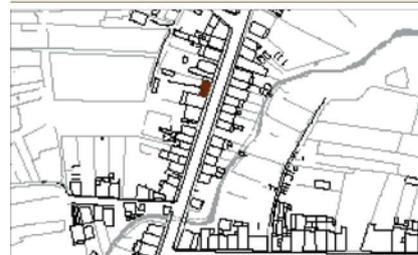
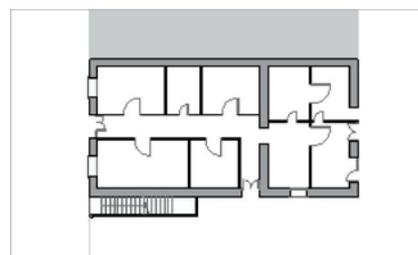
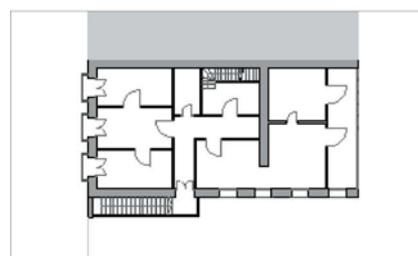
8. Ficha de inventario del caso de estudio Morin 25

06.122. Planta baja, autoría propia, basado en los planos cortesía de arquitecto Felipe Feijoo Fontecha, e: 1/300.

06.123. Planta alta, autoría propia, e: 1/300.

Todas ellas se analizaron a través de una ficha de seis páginas (fig. 8) en las que se incluye el registro de datos cronológicos, tipológicos y constructivos de un modo más exhaustivo que en la ficha del inventario, al cual está formada por dos páginas, además de mostrar el levantamiento de cada una de las edificaciones.

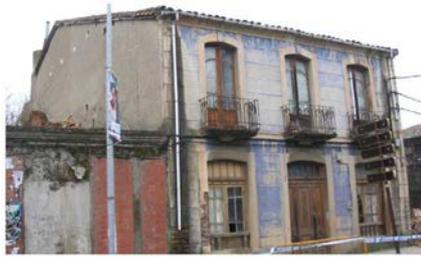
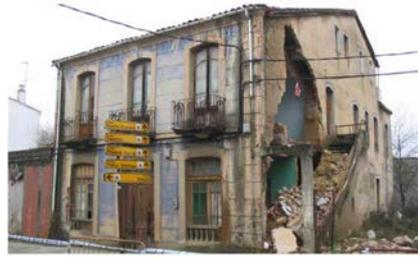
Hacia años que estaba abandonada. Estado ruinoso, importantes derrumbes, parte del tejado desplomado y paredes agrietadas. Suponía un peligro de seguridad.

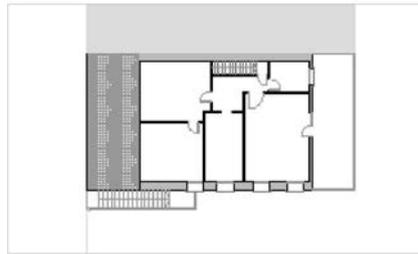
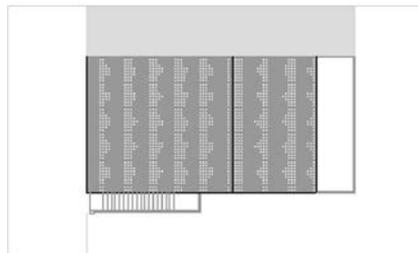
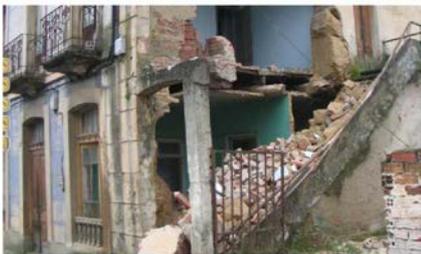
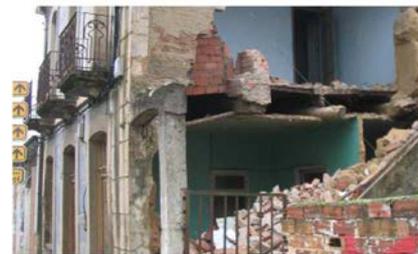
06.124. Fachada principal, cortesía del arquitecto Ángel Encinas 06.02.2009.
06.126. Planta bajo cubierta, autoría propia, basado en los planos cortesía del arquitecto Felipe Feijoo Fontecha, e: 1/300.
06.127. Planta cubierta, autoría propia, e: 1/300.

CUBIERTA: A dos aguas con faldones de teja cerámica curva. Realizada con correas de madera tendidas entre las medianeras de tapia, sobre las que se disponen parecillos que soportan un enlatado de madera, encargado de recibir la cobertura. Canalón y bajantes de PVC.

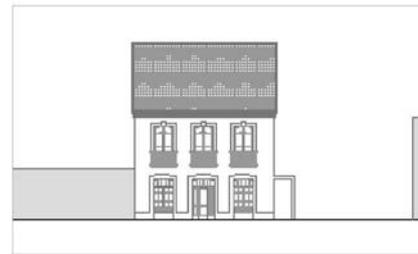
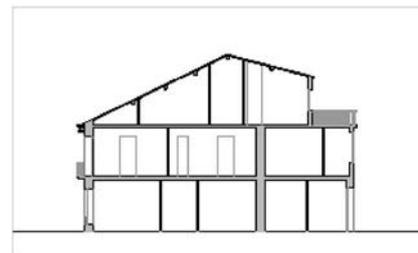
9. Ficha de inventario del caso de estudio Morin 25 (continuación)

06.129. Detalle derumbe fachada principal, cortesía del arquitecto Ángel Encinas 06.02.2009.
06.130. Alzado principal, autoría propia, basado en los planos cortesía de arquitecto Felipe Feijoo Fontecha, e: 1/300.
06.131. Sección longitudinal, autoría propia, e: 1/300.

06.128. Detalle derumbe fachada principal, cortesía del arquitecto Ángel Encinas 06.02.2009.
