## Rehabilitación de la zona de Bodegas del conjunto arquitectónico de san Martín Pinario

*Restoration of wineries area of St.Martin Pinario's architectural ensemble*

Tracería - Revista de Rehabilitación Arquitectónica  
ISSN 2444-9547  
<http://bit.ly/traceria>  
Nº 3 (2017)  
Páginas 7-13  
Fecha de recepción 26.10.2017  
Fecha de aceptación 21.11.2017

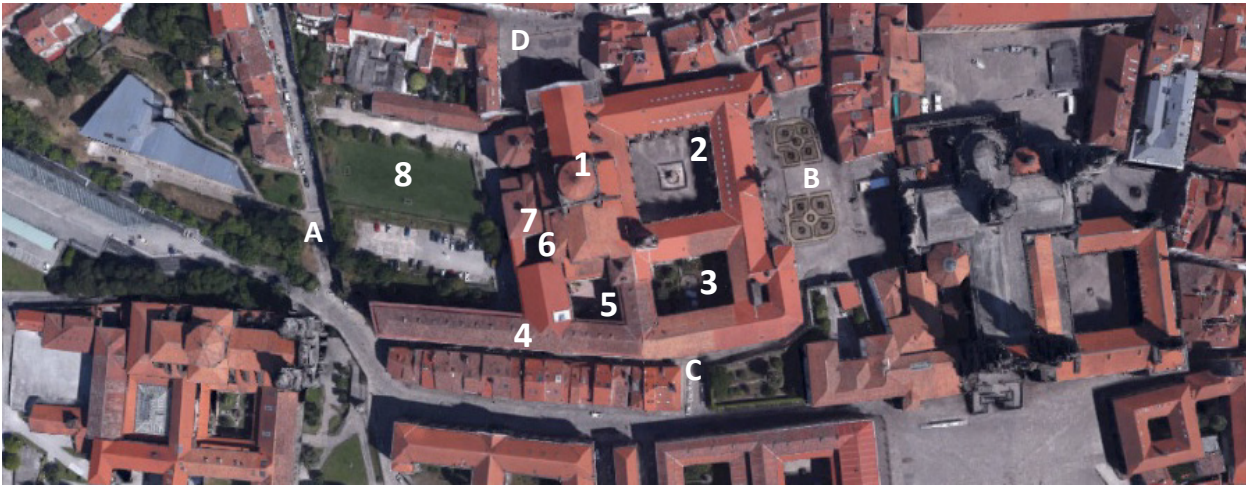
2. Vista aérea de San Martín Pinario

La iglesia (fig. 2.1) en posición central, con su traza orientada en dirección este-oeste, actúa como punto de partida del monasterio y como línea guía del resto de la edificación. Es la construcción más antigua del conjunto.

Al oeste de la parcela se encuentra la hospedería (fig. 2.4). Sus fachadas principales dan al oeste, a la Rúa Val de Deus, al este a las huertas del propio monasterio y al Patio llamado de la Leña (fig. 2.5). También en esta fachada se produce la conexión con el Patio de los Cerdos (fig. 2.6) y la zona de bodegas (fig. 2.7).

El ámbito de la zona de bodegas estudiado comprende los sótanos correspondientes a la iglesia (fig. 2.7) y el Patio denominado de los Cerdos (López Domínguez 2015, 546), (fig. 2.6), así como algunas dependencias de la hospedería. De modo complementario, y aunque no forma parte de la zona, se incluye el Patio grande denominado de la Leña (Bonet Correa 1984, 490), (fig. 2.5), debido a que forma parte del recorrido para llegar a las zonas de estudio.

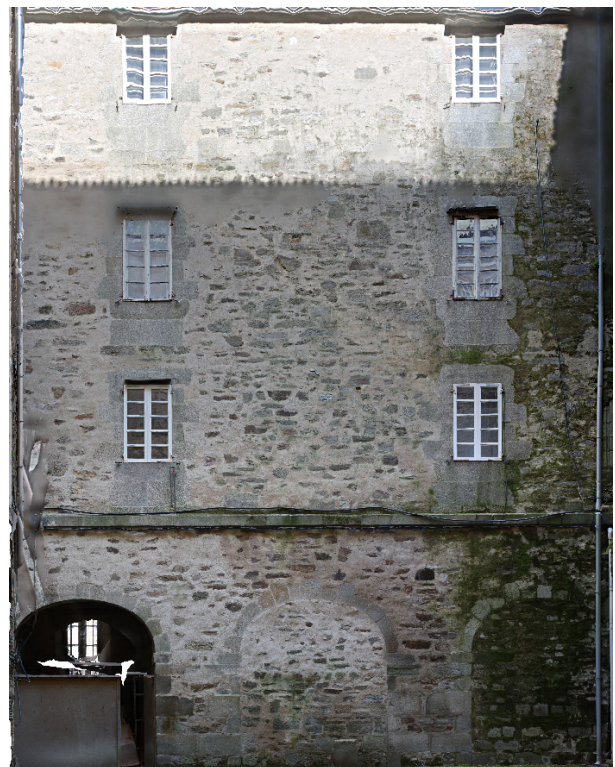
4. Fachada Sur Patio de los Cerdos. Fotogrametría

La fachada sur (fig. 4), tiene un hueco en arco que da a una pequeña estancia con una ventana que da a Huertas, su uso actual es de almacén. También se aprecia la existencia de dos arcos más a continuación de este, tapiados. El espesor del muro en esta zona nos hace pensar que una vez estuvieron abiertos y se comunicaban entre sí.

El levantamiento gráfico de todo este ámbito, se realiza tomando como referencia el levantamiento existente realizado y aportado por el Departamento de Representación y Teoría Arquitectónicas de la Universidade de A Coruña (Franco Taboada y Tarrío Carrodegas 2005), a partir del cual se amplía y da mayor definición a estas zonas mediante la realización de fotogrametrías, de las fachadas del ámbito de Bodegas (fig. 4 y 8). Su realización permitió registrar el despiece de las fachadas en cuestión y la definición en detalle de las lesiones.

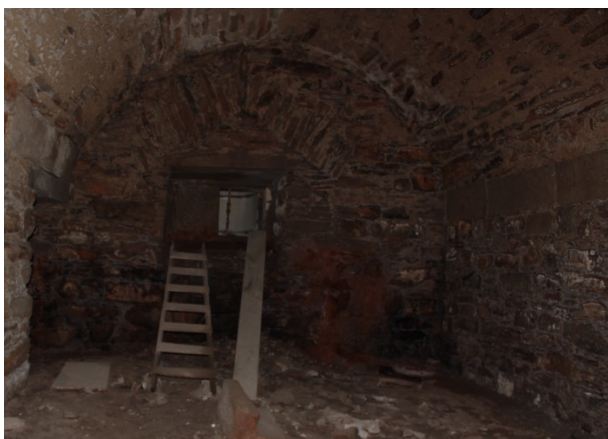
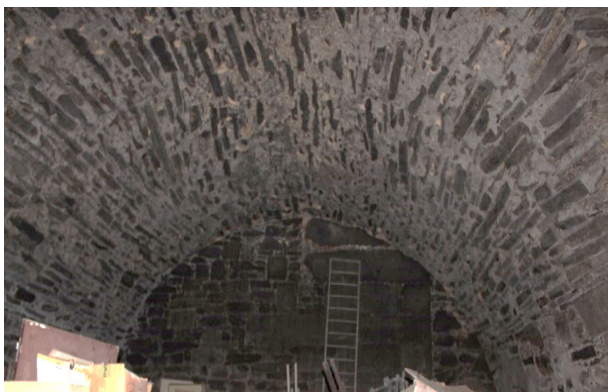
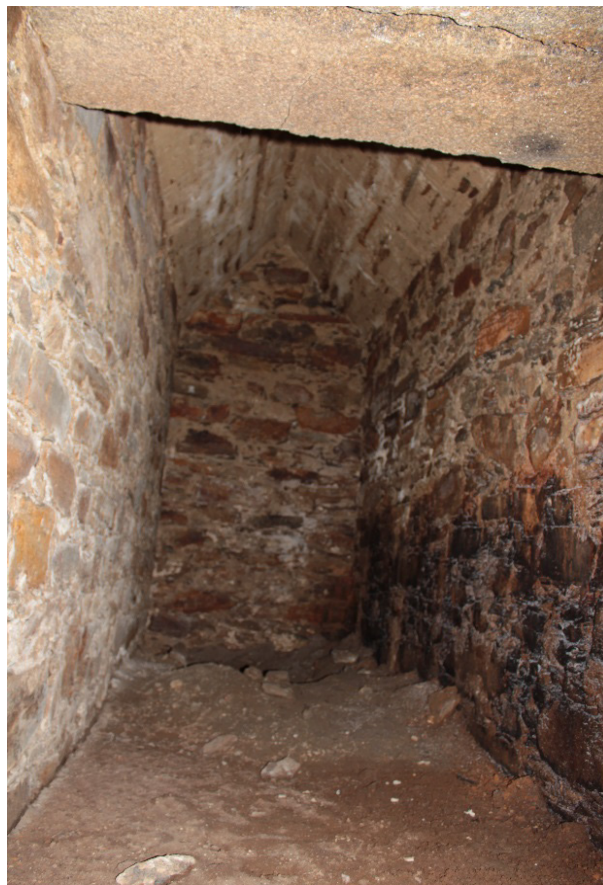
La estructura de los sótanos (fig. 5,6 y 7) está resuelta mediante muros de carga de fábrica de mampostería de grandes espesores, sin revestir. Lo cubre una bóveda pétrea de crucería, formada por la intersección de dos bóvedas de cañón.

5. Bodegas. Fotografía interior

6. Bodegas. Fotografía interior

7. Bodegas. Fotografía interior

El único acceso a esta zona se produce desde el Patio de los Cerdos. El deterioro de estos espacios es importante. Así mismo se detectaron trazas de diversos huecos tapiados: en la fachada norte, dos, uno en forma de arco y otro más pequeño que parece corresponderse a una ventana; el interior, uno correspondiente a una puerta que comunicaría con la cripta existente bajo la cabecera de la iglesia y en el muro oeste dos huecos correspondientes a dos chimeneas simétricas, una de ellas tapiada.

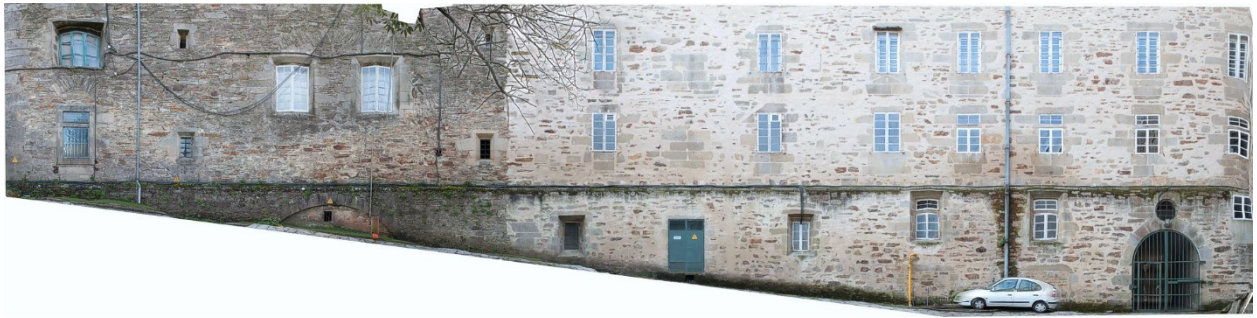
8. Fachada a Huertas. Fotogrametría

Presenta un fuerte desnivel de este a oeste. En ella (fig. 8) se aprecian varios huecos que han sido modificados y tapiados. Dos de ellos corresponden a la zona de bodegas; el correspondiente a una ventana se encontraría enterrado debido a la modificación de la pendiente en esta zona producida en el pasado; del otro correspondiente a un arco se aprecia su mitad superior.
