Peritaje de la estructura de madera del Convento de O Rosario

Expert report of the wooden structure of the Rosario's Convent

David Hermida Carballido

Tracería - Revista de Rehabilitación Arquitectónica

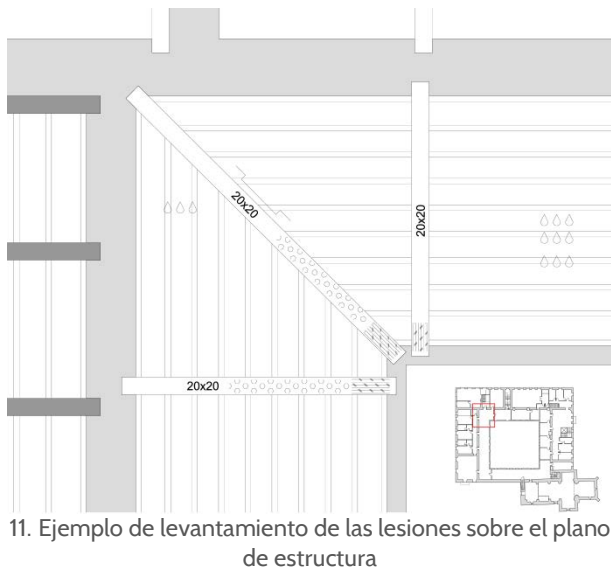
Una vez finalizado el estudio patológico, se realiza un levantamiento de las lesiones sobre el plano. De esta manera se podrá hacer una lectura rápida de las zonas más afectadas del edificio. Para ello, siguiendo la norma UNE 41805-8 IN, se representa sobre el plano de estructura el código de la lesión correspondiente.
