## Restauración vs. *tabula rasa*. Reconversión de una estructura obsoleta en Centro Sociocultural

*Refurbishment vs. tabula rasa. Restoration of an obsolete structure into a Facilities Public Building*

Tracería - Revista de Rehabilitación Arquitectónica  
ISSN: 2444-9547  
<http://bit.ly/traceria>  
Nº 2 (2016)  
Páginas 1-8  
Fecha de recepción 13.10.2016  
Fecha de aceptación 20.12.2016

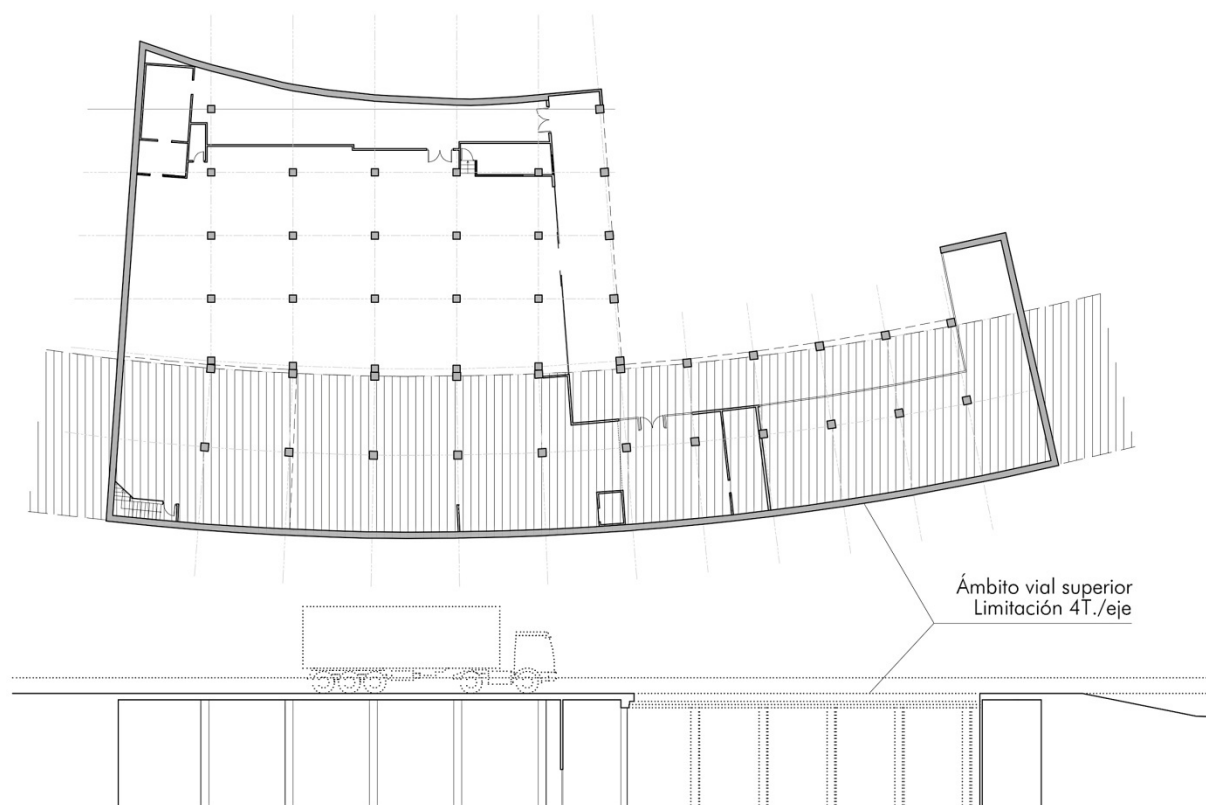
3. Estado previo del inmueble (planta y sección)

que abarquen distritos en torno a los 30.000 hab. En numerosas ocasiones, la presión urbanística arrincona el suelo dotacional. En otros casos, la única solución pasa por adquirir y rehabilitar una pieza en semisótano, con una única fachada y un vial en cubierta cuya limitación de 4 T. por eje no se cumplía, como en el estudio que aquí se presenta (figs. 2 y 3).
