Origen, transformación y deterioro del monasterio de San Martiño de Ozón

Origin, transformation and dilapidation of San Martiño de Ozón Monastery

Tracería - Revista de Rehabilitación Arquitectónica
ISSN 2444-9547
<http://bit.ly/traceria>
N° 2 (2016)
Páginas 25-32
Fecha de recepción 28.10.2016
Fecha de aceptación 20.12.2016

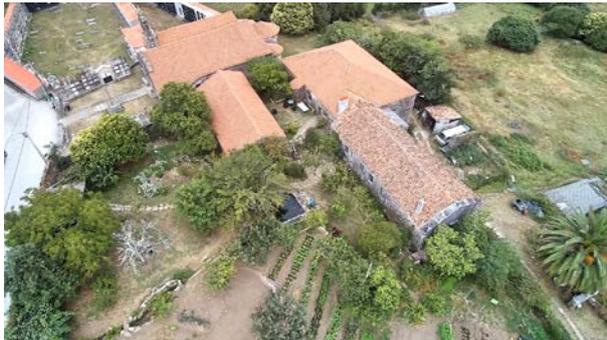
1. Vista aérea del cenobio e igreia

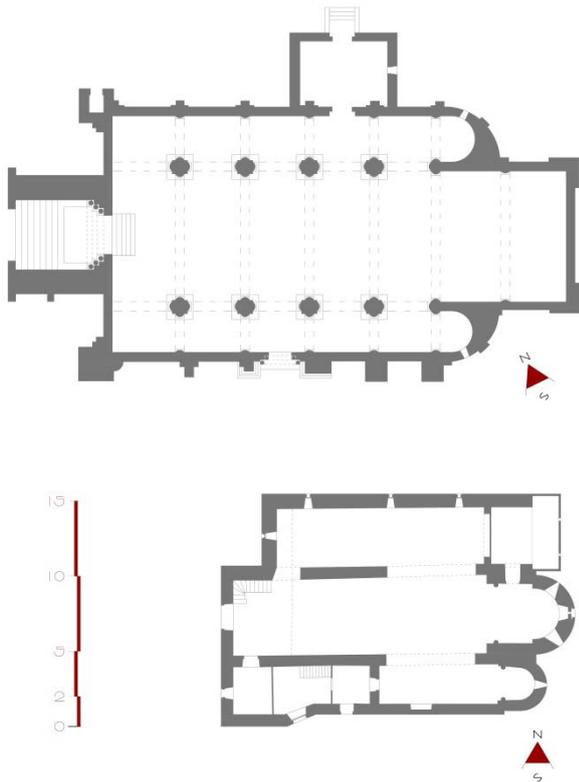
2. Comparación entre las plantas actuales de la iglesia de Moraime (arriba) y la de Ozón (abajo)

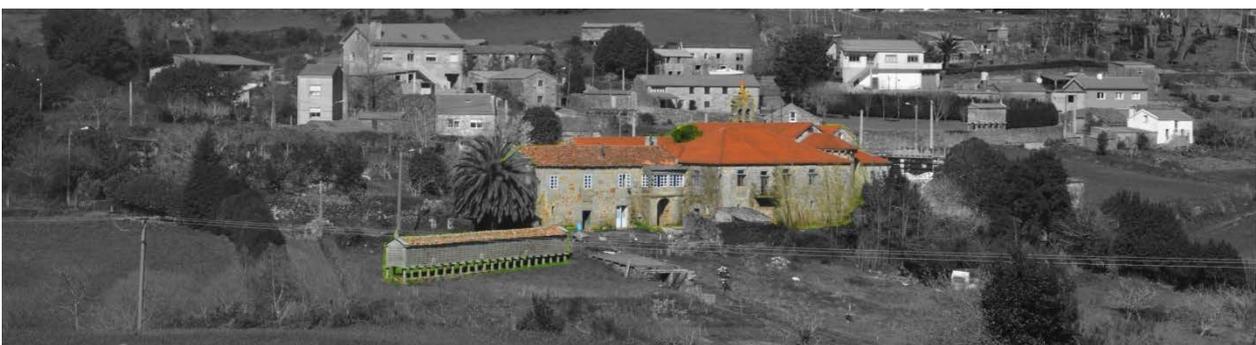
3. Vista general del conjunto y hórreo desde el frente Este

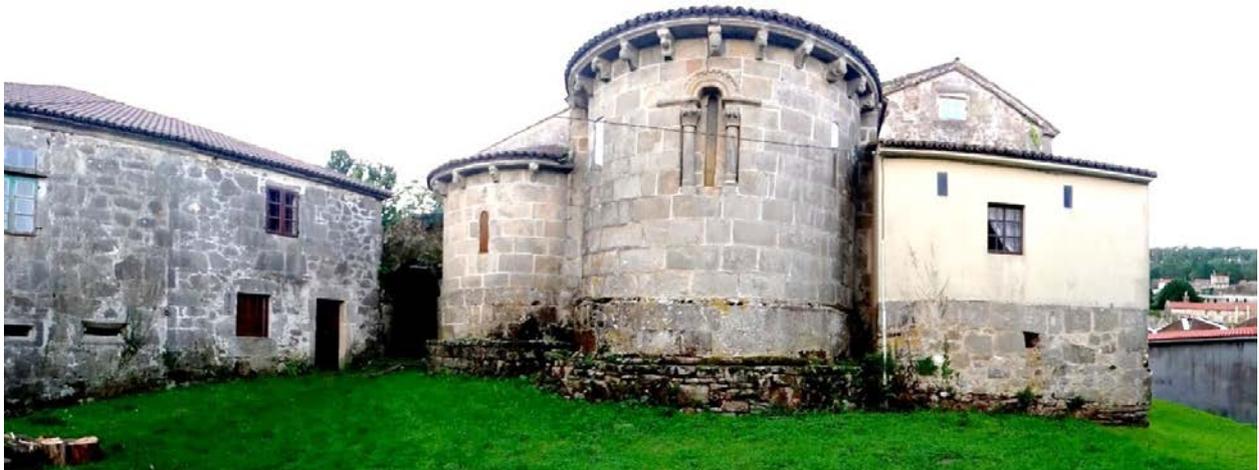
4. Imagen de la cabecera de la iglesia

Las continuas modificaciones que fueron acaeciendo en esta construcción no cesaron ni llegados al siglo XX, cuando se realiza una importante modificación en la cabecera durante el año 1974. Esta obra fue muy reprobada por los parroquianos, que atendían a una destrucción patrimonial sin igual. El ábside Norte, reconstruido con planta rectangular como ocurre con otras obras similares de la zona, se ampliaba con una nueva fábrica de ladrillo para servir como sacristía.

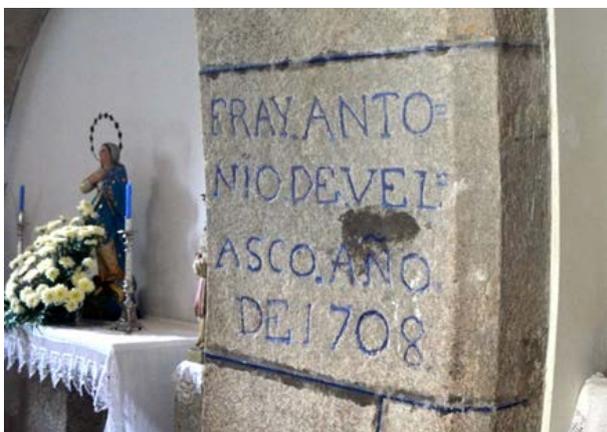
5. Inscripción en una de las dovelas de los arcos que abren los muros interiores

A pesar de corresponder a una cabecera de tres ábsides, en el interior se encuentran tres naves independientemente separadas por muros de mampostería. Rasgando ambos paramentos en su encuentro con el altar, dos amplios arcos que comienzan su curvatura desde el nivel del suelo, simulan el recorrido del crucero.

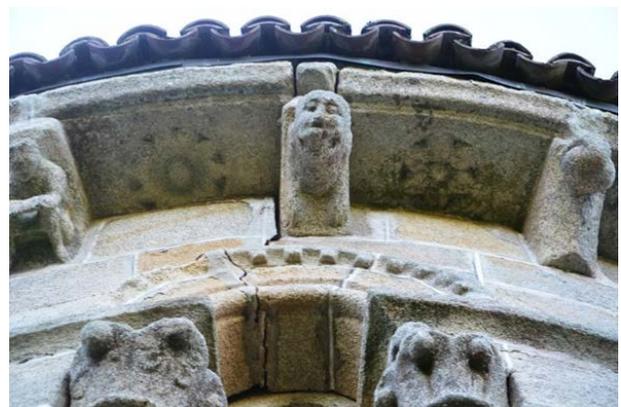
6. Detalle de los canecillos y dos rosetas esculpidas en el alero del ábside central

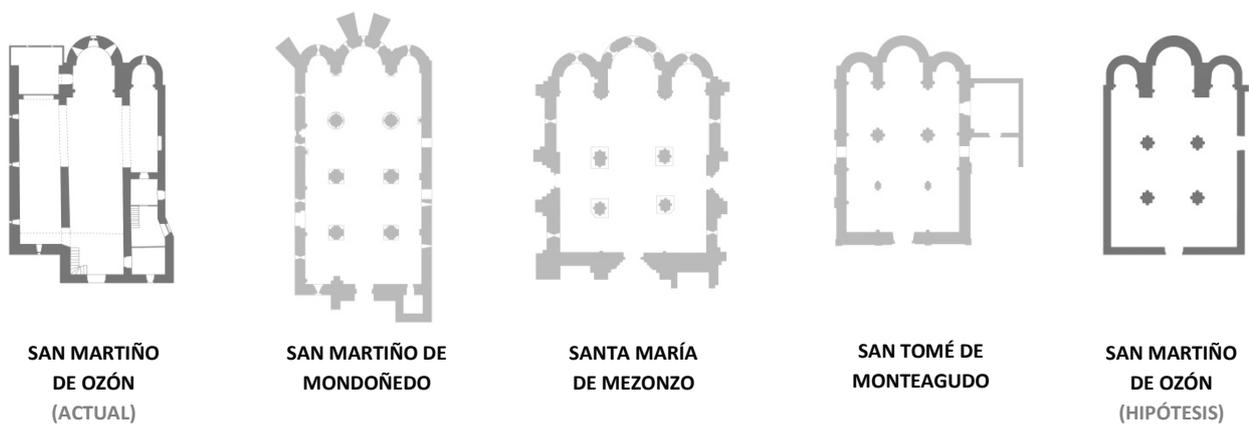
7. Comparativa con otros edificios basilicales representativos en Galicia

Desde el análisis puramente tipológico de las plantas más comunes en la comunidad gallega, y concretamente en la franja de litoral que nos compete, los dos ábsides que perduran de la iglesia primitiva corresponderían a un edificio basilical de una escala reducida. En base a su comparación con otras plantas similares de la zona, podemos concluir una hipótesis próxima a la señalada en la figura 7.

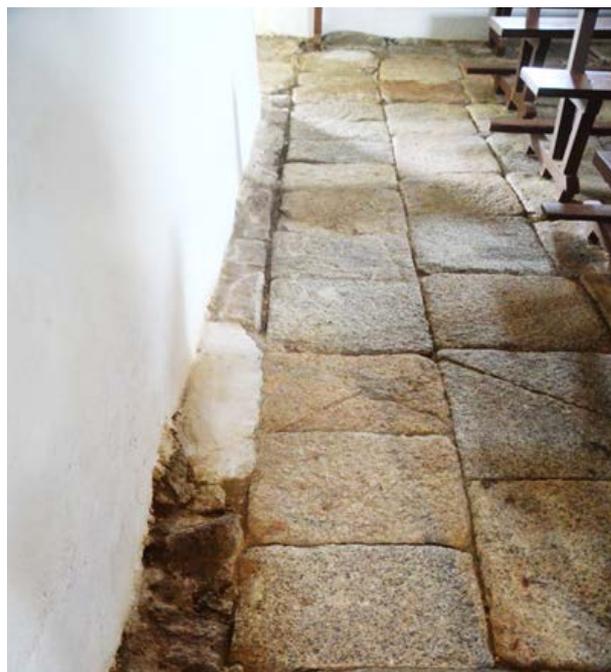
8. Vestigios de un anterior cerramiento de mayor grosor bajo los muros laterales

Se observa entonces que en la base del muro que separa la nave central y del evangelio se diferencia con claridad una zona rematada con piezas no labradas abarcando un grosor levemente superior al del paramento que sostiene (véase fig.8). Entonces, cabe preguntarse si la iglesia de Ozón pudo ser de una sola nave. Esta teoría se ve reforzada con la aparición de una bancada en la cara Sur del muro de separación entre las naves central y de la epístola, elemento muy común en esta banda del claustro dedicada a la lectura de los monjes.

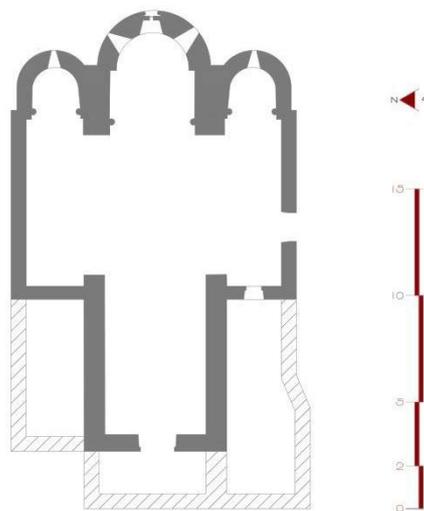
9. Hipótesis de planta con una sola nave y posteriores ampliaciones

Esta hipótesis cruciforme ya fue descrita en algunos esbozos realizados a inicios del siglo XX (Nolasco Gaité 1991, 158), en los que se hace una representación de la planta obviando parte de la nave Sur y diferenciando dos zonas en la parte Norte, aunque en ese momento el esquema de la planta era idéntico al actual.

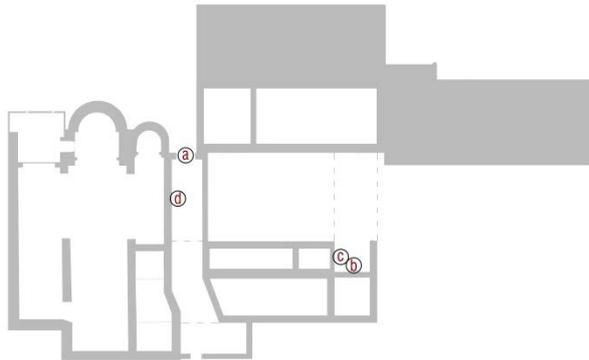
10. Esquema de planta general

Previamente a la ejecución de dos pabellones a inicios del siglo XVIII (oscurecidos en la figura 10), coexistían otros dos volúmenes paralelamente situados por la parte Sur del templo. Estos se consideran los de mayor antigüedad, y a pesar de que no se han mantenido intactos, conservan claros elementos de la obra primigenia.

En la entrada principal al pabellón primitivo Oeste se pueden observar dos arcos que corresponderían a diferentes épocas pero contiguas: un arco de medio punto de grandes dimensiones (fig. 10b) y perpendicularmente un arco apuntado de menor tamaño (fig. 10c). De éste se aprecian vestigios del arranque de una arcada que encerraría el claustro, por lo que se verifica que en un pasado habría sido compuesto por el tercer pabellón hoy desaparecido.

Si continuamos la sucesión de arcos ojivales supuesta, hallaremos una perfecta transición de cinco arcos hasta llegar al lugar donde se eleva el pabellón primitivo Este. Extraordinariamente el elemento central coincide simétricamente con el arco de mismas características que se abre en los restos del muro Sur románico del templo parroquial (fig. 10d).

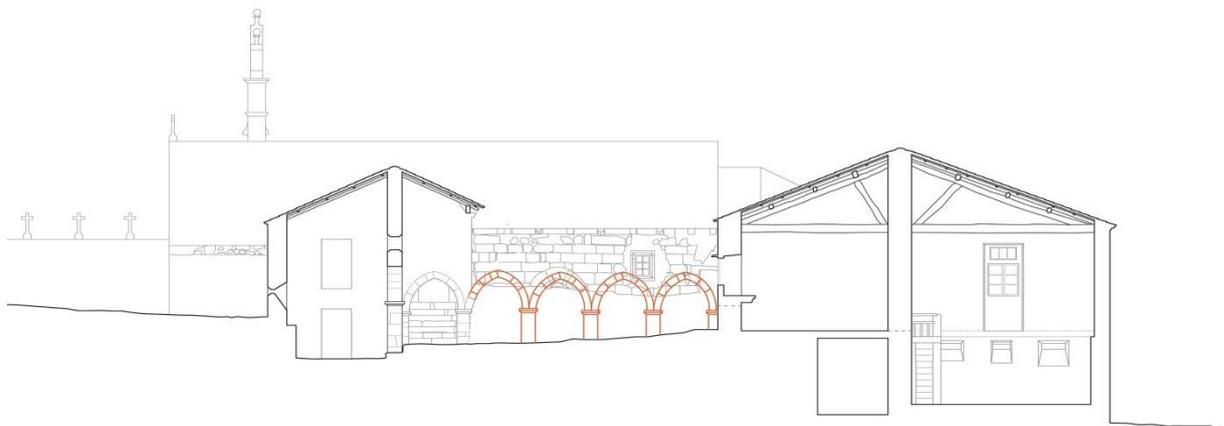
11. Recreación de la posible arcada que encerraba el claustro por la cara Sur

Todavía existen dudas acerca de la longitud de ambos, pero resulta indiscutible que un tercer pabellón encerraría el claustro por la cara Sur, creando una distribución anular anexa a la iglesia.

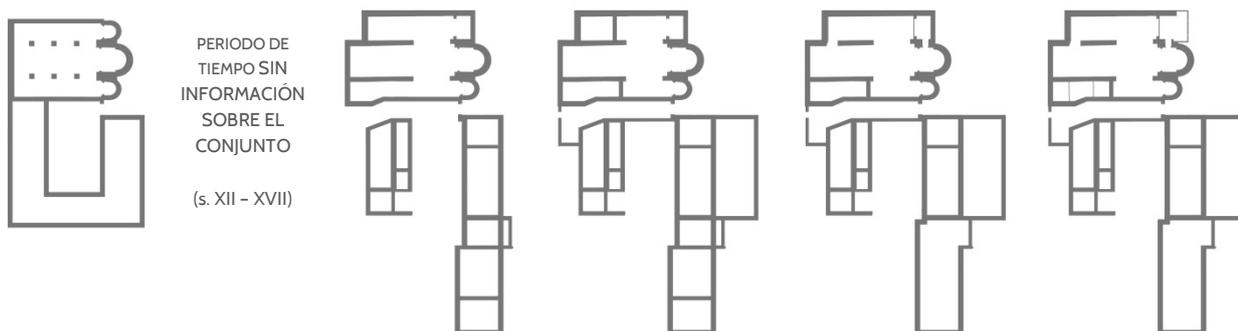
12. Evolución constructiva de San Martiño de Ozón a partir de una hipótesis inicial en primer término

Así mismo, analizando las dimensiones de estos elementos se encuentra el mismo trazado geométrico en los otros arcos existentes en el conjunto. Es inevitable concluir la realidad de diferentes fases constructivas que descontextualizan una visión completa del cenobio acabado.

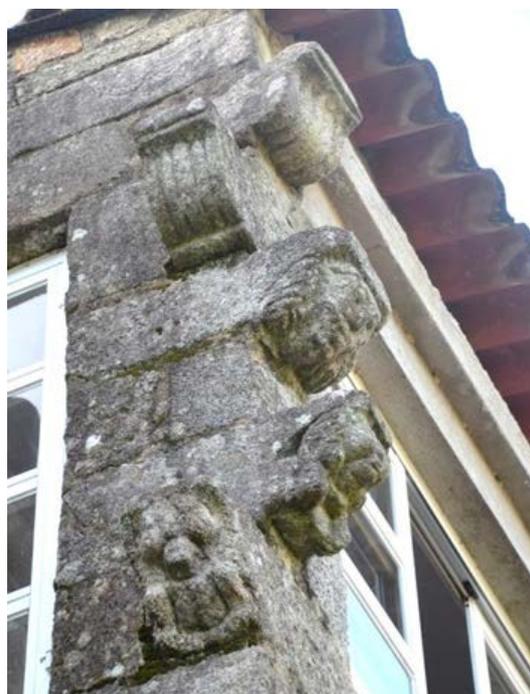
13. Disposición de los canes de la sala capitular en el vértice del balcón-solario Este

Con el cambio también se retiran los canes que sujetaban las vigas de la sala capitular y se exponen formando una columna del balcón-solario (fig. 13).

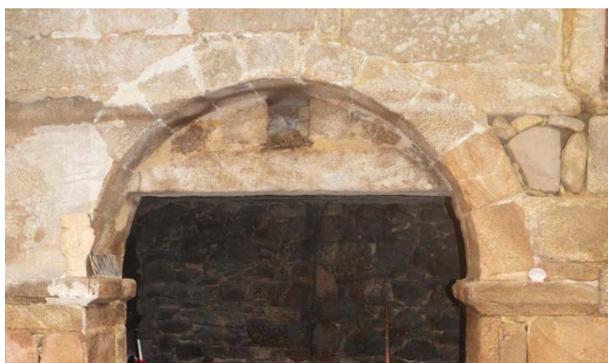
14. Reapertura de un arco que había sido tapiado con mampostería en una época anterior

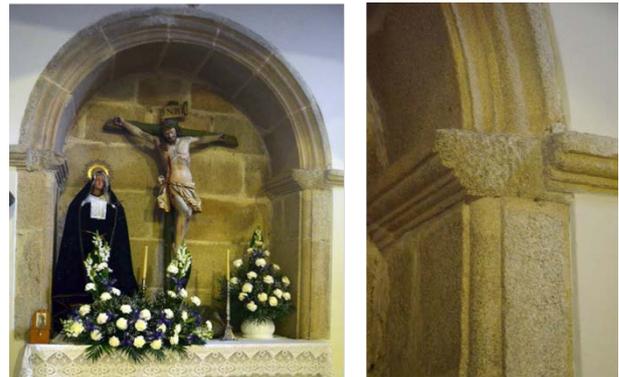
15. Detalle de destrozos dentro de la iglesia

Entre otras, en el interior de la fachada Norte del templo se abre un amplio hueco como hornacina, que se ha visto alterado gravemente al haberse perforado parte de la ornamentación que lo decoraba en su línea de imposta. No se tienen datos de cuáles eran las características de los elementos sustraídos, aunque los residentes describen unas pequeñas figuras.

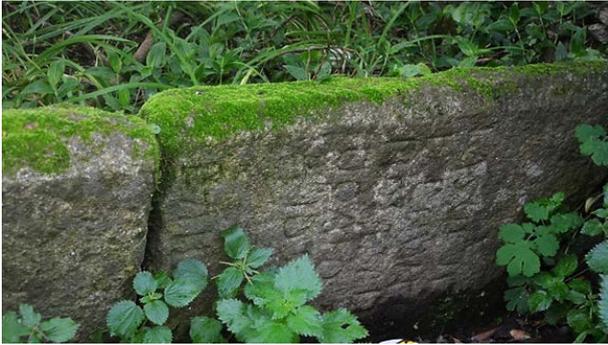
16. Losas funerarias halladas en los exteriores del templo

Si bien el suelo de la nave central de la iglesia se encuentra recubierto en su mayor parte por pequeñas losas funerarias, en los alrededores de la misma también se hallan piezas de idénticas características e incluso un par de mayor dimensión e inscritas (fig. 16). Hay otras muchas piezas labradas, canes y elementos peculiares que se encuentran esparcidos en el entorno, desubicados de su original función.

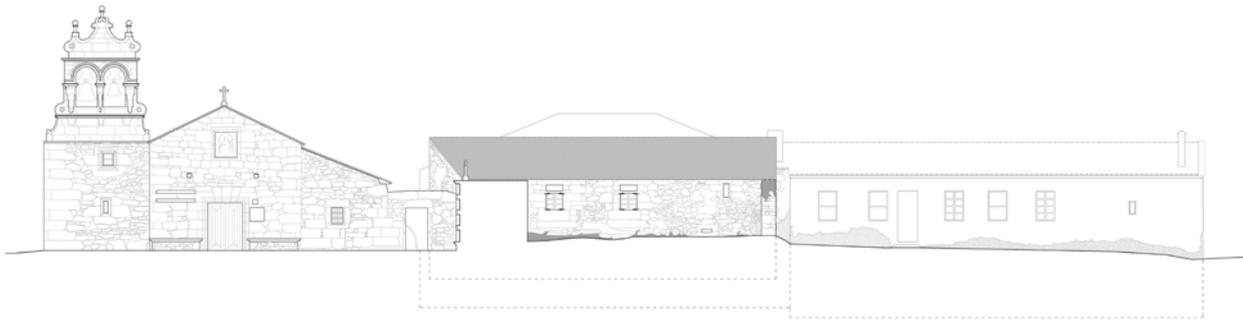
17. Alzado Oeste del conjunto monacal e iglesia
